## **Fractura por Fadiga em Estruturas Metálicas.**

Projecto Final de Licenciatura em Engenharia dos Materiais,  
Elaborado por Helder Silva Nunes (20152023)

Este trabalho visa abordar o conceito de fractura por fadiga em peças ou estruturas metálicas. A abordagem ao tema começou com os tipos de fractura (frágil e dúctil), tal como o conceito de fadiga, referindo-se o modo de nucleação de fissuras a partir de defeitos, ou regiões da peça onde se verifiquem a concentração de tensões e ainda a propagação da fractura. Considerou-se a importância da textura da superfície de fractura para a obtenção, rápida e prática (se possível), das possíveis causas que estiveram na origem da ruína da peça. Abordou - se a fadiga em estruturas soldadas, tendo em conta o tipo de soldadura, preparação de juntas, defeitos de soldadura etc.. Foram analisados do ponto de vista macrográfico as superfícies de sete fracturas por fadiga, tendo sido analisada a morfologia da superfície, quantificada (em alguns casos), a intensidade da concentração de tensões e apontadas as razões da fractura. De uma forma global foram enunciadas um conjunto de boas práticas em projecto e também em processos de produção de for

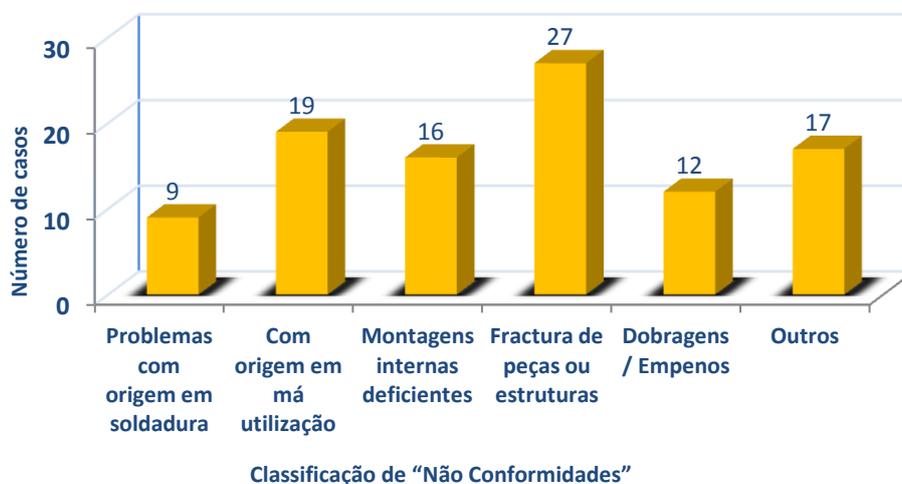
Como ponto de partida para este trabalho, foi recolhida e analisada informação relacionada com não conformidades registadas e reclamações de clientes. A figura 1, mostra uma classificação das “não conformidades” registadas nos anos de 2016 e 2017, tendo sido esta informação disponibilizada pelo departamento de assistência após venda da empresa.

Figura 1 - Classificação de "Não Conformidades", registadas na empresa Galucho, nos anos de 2016 e 2017.

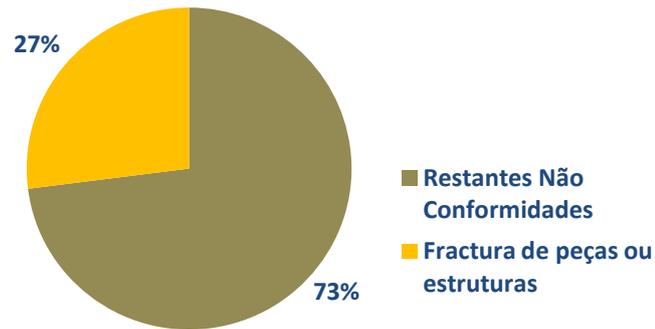
Conforme podemos inferir dos dados apresentados na figura 1 (total de 100 casos absolutos), cerca de 27% das “não conformidades” observadas deveram-se à fractura de peças em serviço, conforme representado no diagrama da figura 2.

Figura 2 - Percentagem de fractura em serviço na totalidade das "Não Conformidades" observadas.

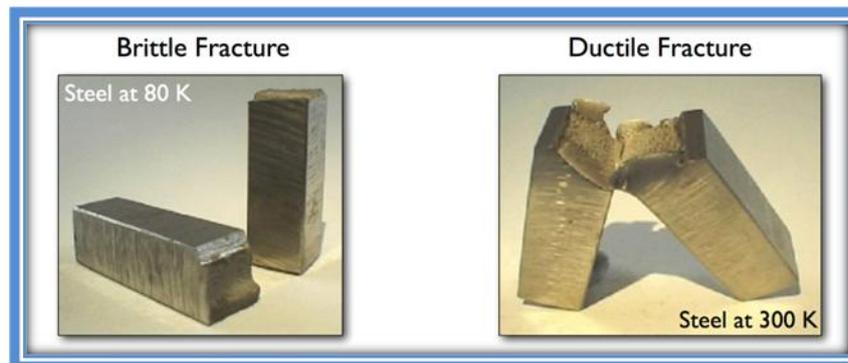
Figura 3 - Tipos de fractura Frágil - (Brittle fracture), - Dúctil (Ductile fracture)  
(Failuremechanisms – Junho / 2018)

A fractura dúctil, numa peça metálica, acontece após uma grande deformação plástica, durante a qual a propagação da fissura ocorre de forma lenta e a tensão local pode exceder a tensão de rotura;

A fractura frágil ocorre em planos cristalográficos específicos, designados planos de clivagem, sendo neste caso a propagação da fissura mais rápida. É mais comum em metais com estrutura HC (Hexagonal Compacta), dado estes terem poucos planos de escorregamento. Nos materiais policristalinos, grande parte das fracturas frágeis é de natureza transgranular, ou seja, a fissura desenvolve-se através do grão. No entanto, se o limite do grão apresentar elementos prejudiciais, como o enxofre, por exemplo, segregados durante o processo de fabricação / tratamentos, pode ocorrer uma fractura frágil intergranular.

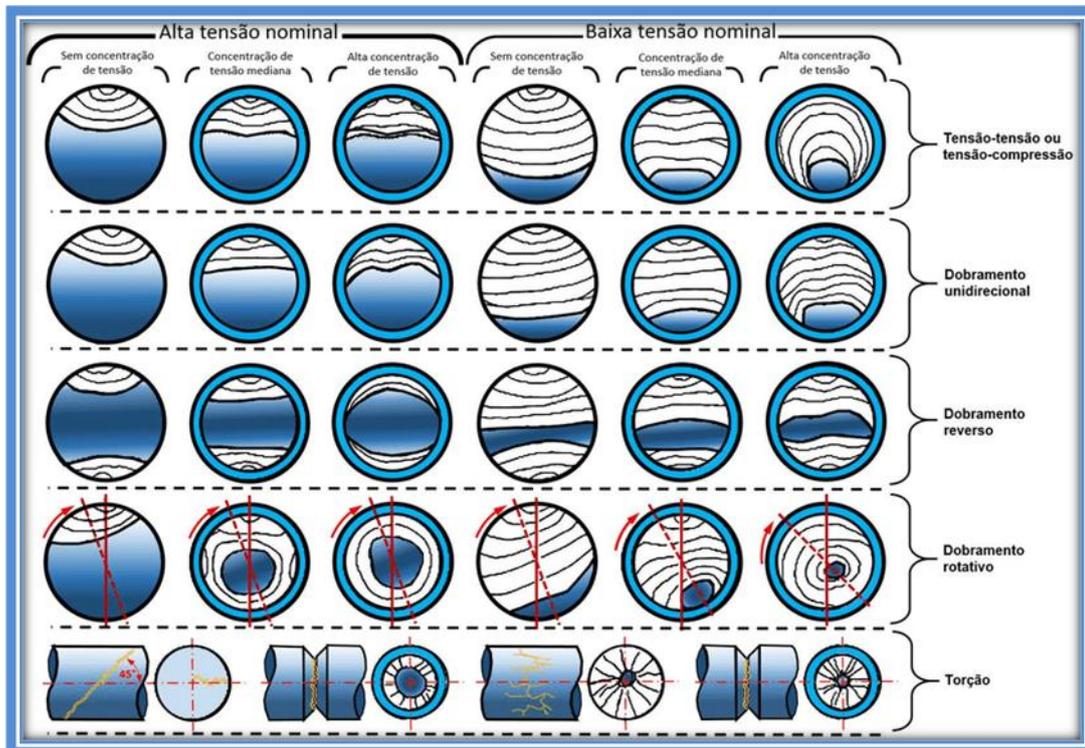
A fissura evolui até ao momento em que a secção remanescente não consegue suportar a tensão aplicada, dando-se a fractura instável da peça. A figura 4, exemplifica o perfil de fracturas possíveis de provetes de secção redonda para diferentes tensões e também diferentes tipos de secção de provete. (Moura B. – 1998)

Figura 4 - Perfil de possíveis faces de fractura por fadiga (Inspecaoequipto.blogspot – Julho / 2018)

Para uma melhor compreensão dos termos (conceitos), mencionados à direita na figura 4, segue a “tradução”, sendo os seguintes termos utilizados nos casos estudados:

- ✓ Tensão-Tensão / Tensão-Compressão → **Tracção-Tracção / Tracção-Compressão**
- ✓ Dobramento unidireccional → **Flexão num sentido**
- ✓ Dobramento reverso → **Flexão nos dois sentidos**
- ✓ Dobramento rotativo → **Flexão rotativa**
- ✓ Torção → **Torção**

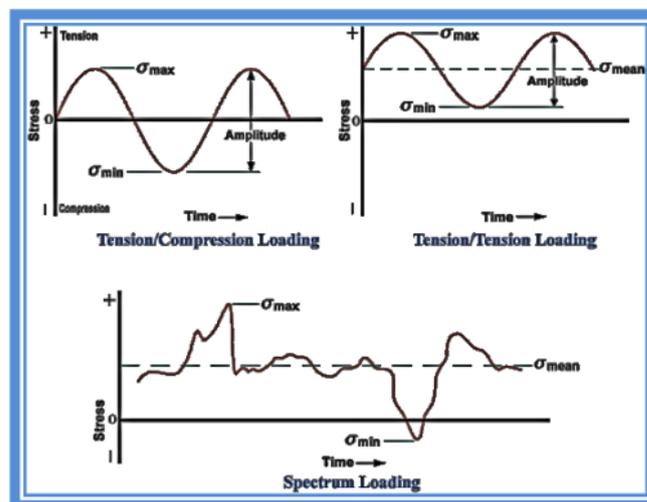
Dependendo do valor médio das tensões geradas (compressão, flexão, torção), a solicitação pode ser classificada como: alternada, repetida ou pulsante e ondulada. Na realidade, o espectro da fractura pode não encaixar perfeitamente em nenhum destes casos, apresentando um perfil aleatório ou mesmo uma combinação de vários casos. A classificação do espectro traz vantagem na análise da situação em causa, no entanto deve-se ter em conta a interação de ciclos do espectro real. A figura 5, abaixo mostra os tipos de solicitações. (Moura B. – 1998)

Figura 5 - Tipos de solicitações de tensão em função do tempo  
(NDT-Resouce Center – Julho / 2018)

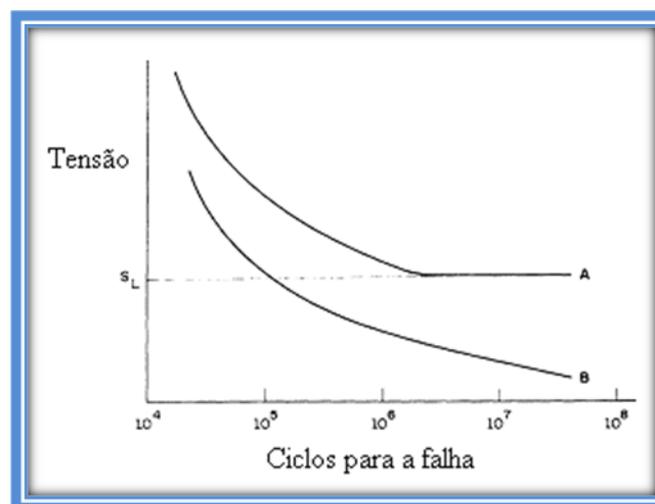
b) – Outro método bastante utilizado em órgãos rotativos de máquinas é o HCF (– High Cycle Fatigue), em que o número de ciclos considerado é bastante elevado (superior a  $10^5 - 10^6$  ciclos). Verifica-se, para tensões nominais elásticas relativamente baixas (os níveis de tensão e deformação não podem ultrapassar o limite elástico do material), sendo necessário um grande número de ciclos para que a fractura por fadiga ocorra. Em laboratório e com dispositivos concebidos para o efeito, submetem-se provetes normalizados a ensaios de flexão, em que o número de ciclos é contabilizado numa escala logarítmica até à falha do provete. A informação é extraída para um gráfico onde é analisada a curva resultante designada como S-N (“stress – number of cycles”), que estabelece uma relação entre a tensão e o número de ciclos em que a rotura ocorreu. Quanto maior for a tensão aplicada, menor será o número de ciclos que o material suportou. Em ligas de aço carbono, a curva S-N (figura 6, curva - A) mostra que a resistência à fadiga diminui com aumento do número de ciclos até atingir uma tensão em que a resistência à fadiga estabiliza independente do aumento do número de ciclos, ou seja, o material atingiu a sua tensão limite de fadiga, abaixo do qual a falha por fadiga não vai ocorrer. Muitas ligas ferrosas apresentam uma tensão limite de fadiga, que é sensivelmente metade da sua tensão de rotura. As ligas não ferrosas (figura 6, curva – B), como por exemplo, ligas de alumínio, não apresentam tensão limite de fadiga e podem ter uma resistência à fadiga na ordem de um terço da sua resistência à tracção. (Moura B. – 1998)

Figura 6 – Resistência à fadiga (Curvas S-N, para um aço-carbono (curva A); para uma liga de Al (curva B))  
([slideplayer.com.br/slide/10423299/](http://slideplayer.com.br/slide/10423299/) - Junho / 2018)

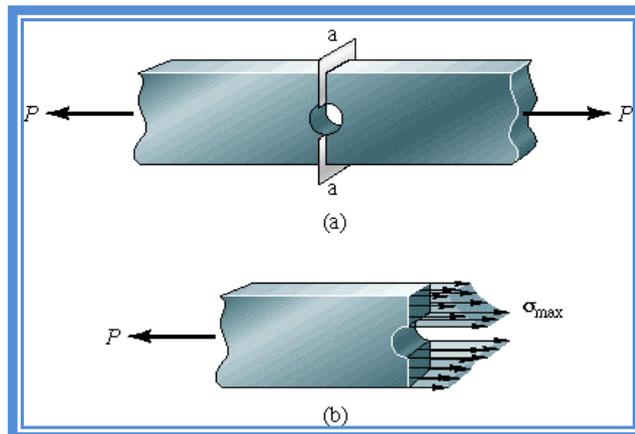
c) - A compreensão do efeito de concentração de tensões, que é caracterizado por um parâmetro designado por  $k_t$  pode ser comparável ao do escoamento de um fluido dentro de um canal. Como mostrado na figura 7 b), as linhas/fluxos de força estão uniformemente distribuídos por toda a secção do “perfil”, até se aproximarem do furo, entalhe, ou defeito sofrendo um constrangimento em torno do obstáculo em causa. A quantificação do factor de concentração de tensões é calculado através de equações analíticas, métodos numéricos, ou através de gráficos que traduzem a concentração de tensões. Um exemplo da concentração de tensões  $k_t$  para um furo numa placa submetida a tracção está exemplificado na Figura 7 a). É um factor primordial no projecto de componentes mecânicos, devendo ser considerada logo na fase de projecto de estruturas ou peças que venham a ser solicitadas a esforços intensos e dinâmicos. A geometria e o design das peças devem ser o mais “harmónico” possível. Uma fenda iniciada por fadiga normalmente ocorre em regiões da peça ou estrutura onde a concentração de tensões é significativa, como por exemplo: reduções abruptas de secção, cantos, entalhes, roscas, etc, ou também a partir de inclusões (defeitos internos), resultantes dos processos produtivos ou de processamento deficiente. (Smith W. – 1999 /

Figura 7 - a) Definição de concentração de tensão  $k_t$ , b) Fluxo de "linhas" de força presentes em torno do furo da peça. (Freitas M. – 2018 – Aula sobre a quantificação do cálculo de FCT)

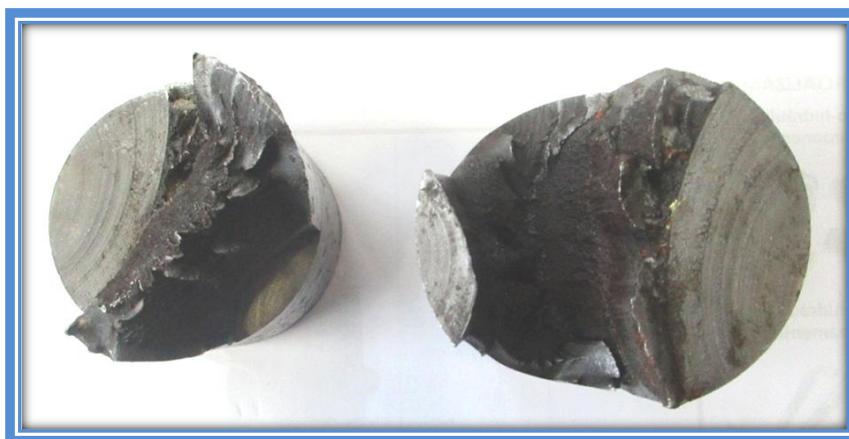
A fractura da peça mostrada na figura 9, apresenta linhas de paragem e regiões opostas bastante pronunciadas e uma região respeitante à fractura final muito irregular. Com base na figura 4, deduz-se que o veio foi sujeito a tensões nominais elevadas, sujeito a uma flexão alternada - sentidos opostos, dada a rotação dos 180°, com uma acumulação média de tensões. Estas tensões geram-se na superfície do veio, devido à rugosidade (sulcos) deixada pelo acabamento na fase de torneamento do veio. A razão para a ruína da peça pode ser minimizada com um melhor acabamento (polimento) do veio.

Figura 9 - Dois extremos do veio resultantes da fractura.

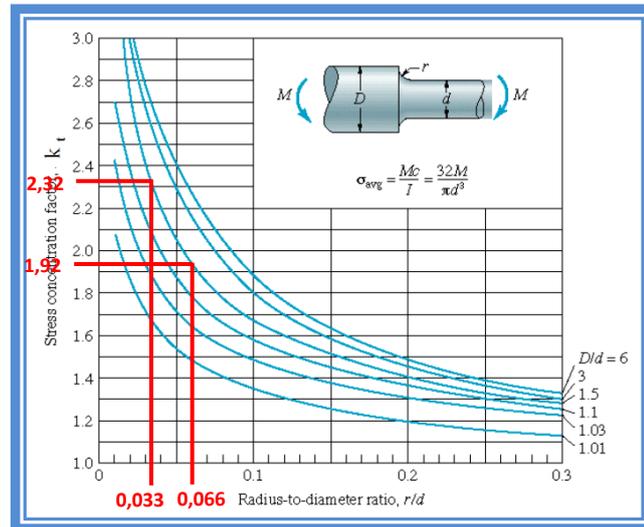
Analisando a figura 10, podemos através do gráfico apresentado, quantificar aproximadamente a redução do factor de concentração de tensões, considerando o raio de concordância existente antes da fractura e o raio de concordância corrigido (aumentado), entre as duas secções distintas. Começou-se por seleccionar uma das curvas referidas no gráfico, dividindo o diâmetro maior pelo diâmetro menor ( $45/30 = 1,5$ ). Seguiu-se a obtenção do valor que relaciona cada raio de concordância com o menor diâmetro em causa ( $1^\circ \text{ raio} = 1/30 = 0,033$ ; depois da correcção o  $2^\circ \text{ raio} = 2/30 = 0,066$ ). Estes valores foram posicionados no eixo das abcissas e “elevados” até atingirem a curva “1,5”, sendo depois reflectidos no eixo das ordenadas obtendo-se o factor de concentração de tensões “ $k_t$ ”, antes e depois da alteração do raio de concordância.

De seguida achou-se a diferença entre os dois valores ( $2,32 - 1,92 = \mathbf{0,39}$ ), sendo que o valor máximo de  $k_t$  foi os 2,32 deduz-se que houve uma redução do factor de concentração de tensões de aproximadamente **17%**, após o aumento do raio de concordância entre as diferentes secções.

Figura 10 - Relação entre o Factor de Concentração de Tensões e o raio de concordância, em variações de secção

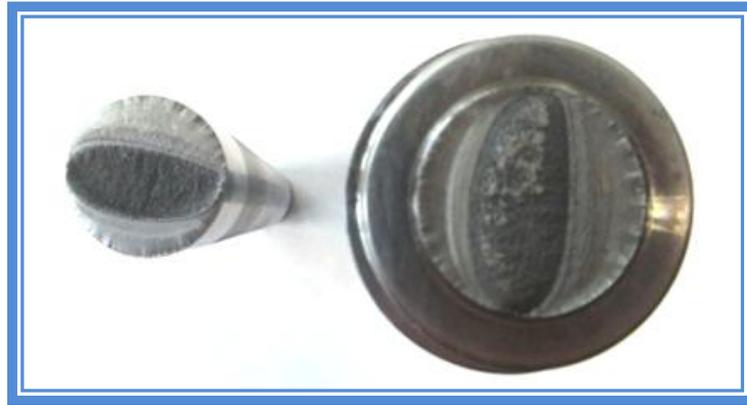
Figura 12 - Duas superfícies resultantes da fractura do eixo

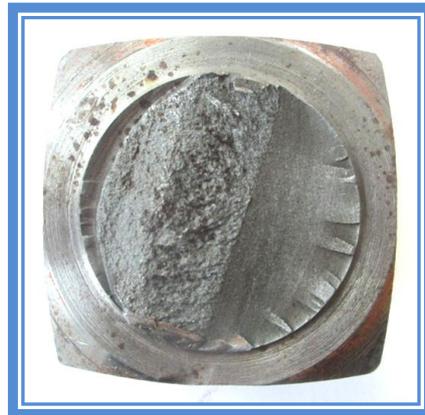
Na verdade, esta fractura consiste numa flexão em dois sentidos, ou seja, existem duas regiões opostas que evidenciam linhas de paragem. Mas entretanto, uma delas é muito pequena, razão pela qual foi menosprezada, uma vez que os casos atrás referidos já são classificados como “flexão nos dois sentidos”. Numa primeira abordagem e pensando nas condições de serviço, é inequívoco tratar-se de uma flexão unidireccional, dado ser um eixo estático em que as suas extremidades estão sujeitas à flexão. Porém, quando a grade é deslocada em estrada ou caminhos rurais, os braços que suportam os rolos sobem para uma posição vertical fazendo subir bastante o centro de gravidade da grade, que somando o facto da grade em causa estar equipada com uns pneus com uma largura considerável (grande volume de ar), provocam um balanceamento lateral na máquina em movimento, provocando a alternância da flexão, originando a pequena região de propagação de fractura menosprezada na discussão do caso.

Figura 15 - Extremidade do eixo da grade GVR fracturada

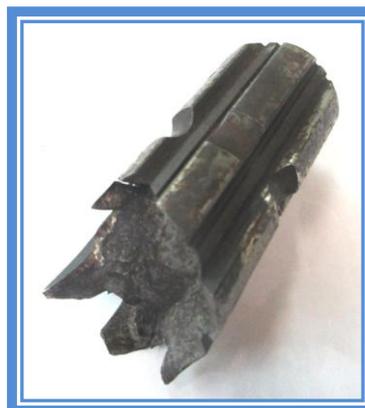
A superfície de fractura do veio, mostrada na figura 17, apresenta alguma oxidação (dada a idade da peça), o que faz com que, mesmo na melhor das fotos, não seja muito perceptível a região onde se verificam as poucas linhas de paragem (pelo facto de quase não haver concentração de tensões). Apenas com a observação atenta da própria peça, as linhas de paragem são visíveis. Com base na figura 4, pode-se concluir que a tensão nominal da peça é elevada em determinado momento (quando a alfaia é levantada para manobra do tractor), estando o “pinhão”, sujeito a um misto entre torção e flexão (mais significativo), com um baixo nível de concentração de tensões, que ainda assim se localizavam num dos vértices interiores dos escateis abertos no veio. A fractura final descreve um ângulo de  $45^\circ$  em relação ao eixo do veio e quase não apresenta linhas de paragem, dado a alta tensão nominal e a baixa concentração de tensões. Concluiu-se que as causas para falência da peça estiveram relacionadas com a má utilização por parte do operador, ou seja, o facto de ter sido utilizado um cardan (veio de ligação com o comprimento variável e as extremidades articuladas), com tamanho excessivo, que provocou uma tensão entre o corta mato e o tractor através do cardan, gerando assim uma “flexão rotativa” no pinhão da caixa redutora, levando-o à fractura. Foram recomendadas ao utilizador da alfaia, as dimensões adequadas para o cardan.

Figura 17 - Veio  
(pinhão)  
fracturado

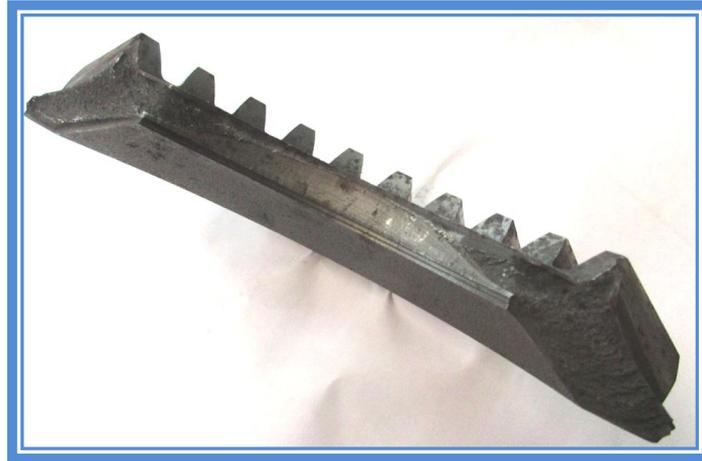
Na superfície de fractura que pode ser observada na figura 19, são visíveis as duas texturas distintas: a parte correspondente à progressão da fractura por fadiga (ao centro), tal como as partes laterais correspondentes à fractura abrupta. De salientar que as fotografias apenas contemplam uma parte da peça fracturada. Tendo em conta a figura 4, conclui-se que a fractura ocorre sob uma tensão nominal baixa, sendo a peça sujeita a uma flexão unidireccional, com média concentração de tensões. A fractura ocorre a partir de um possível vértice correspondente a uma variação de secção, ou uma descontinuidade geométrica, onde se verifique uma concentração de tensões. A acção correctiva centrou-se na utilização de ferramentas de corte (torneamentos e fresagem), em que o raio das pastilhas aumentou até ao ponto de não deixar marcas pronunciadas de maquinagem nas peças.

Figura 19 - Roda dentada fracturada

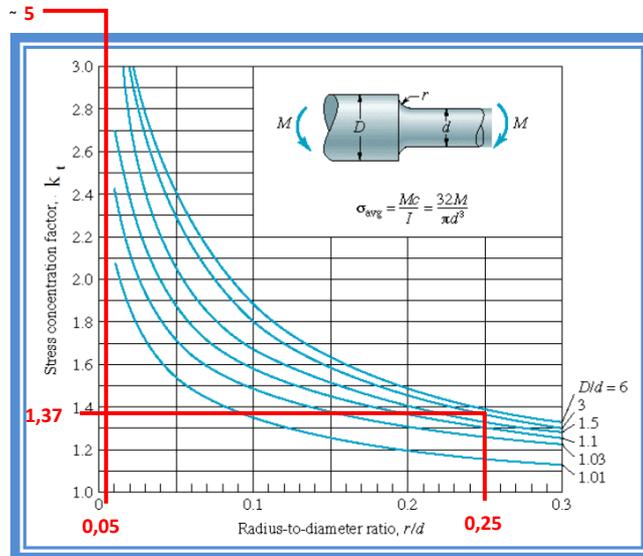
O raciocínio teórico é o mesmo que foi realizado no caso “C2”, tendo-se obtido uma redução de cerca de **~ 72%** do factor de concentração de tensões.

Figura 20 - Relação entre o Factor de Concentração de Tensões e o raio de concordância, em variações de secção

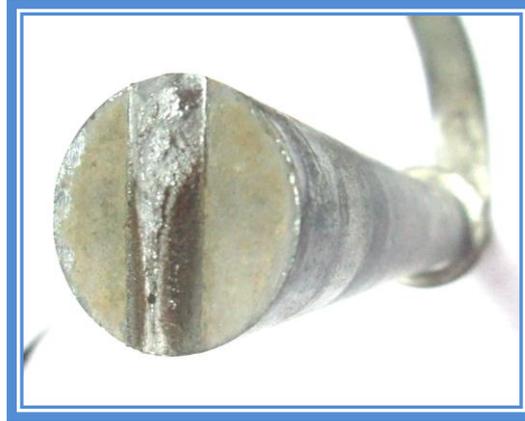
Figura 22 - Parte da manivela fracturada

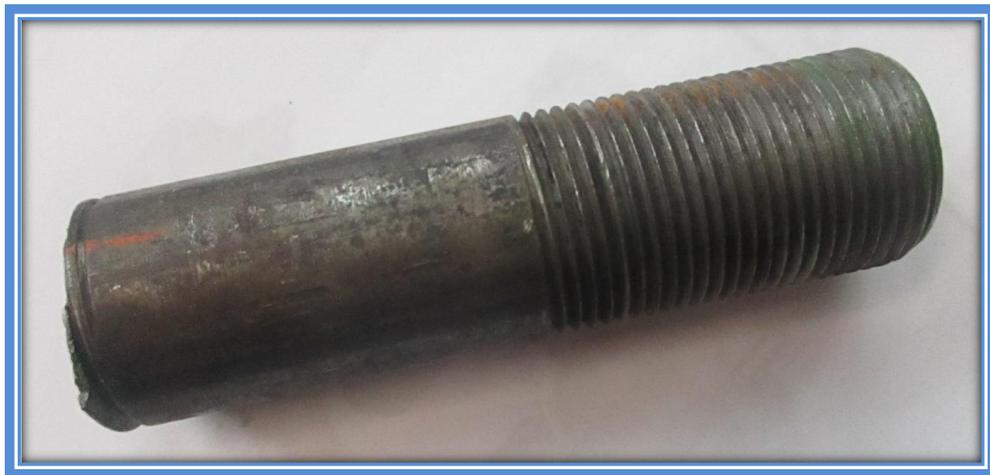
Figura 23 - Perno roscado para fixação

O perno em causa apresentado na figura 23, não faz parte de nenhum produto da empresa, sendo uma peça de fixação de uma prensa hidráulica ao solo. Liga a base da máquina a uma placa metálica de assentamento que está “chumbada” na fundação de betão armado. É um varão com uma polegada e meia de diâmetro, em aço CK45 (não tratado).

Na face da fractura mostrada na figura 24, são evidentes as duas regiões relacionadas com a progressão das sucessivas linhas de paragem e a região da ruptura final. Comparando a face de fractura com os exemplos da figura 4, depreende-se que a tensão nominal é baixa, tratando-se de uma tracção, com um nível de concentração de tensões médio. A fratura acontece no início de uma rosca na qual os vértices interiores entre os filetes da rosca estavam muito agudos (ângulo muito pequeno), conjugado com a possibilidade do perno estar pouco apertado. Estando ainda o perno sujeito a trações consecutivas e a um nível vibracional elevado, ocorre a fractura do perno de fixação. A acção correctiva passou por içar a prensa hidráulica e colocar um amortecedor entre a base da máquina e as placas de aço fixas no betão para baixar o nível de vibrações transmitido aos pernos, assim como fazer a rosca por esmagamento em vez do processo convencional (ferramenta de corte).

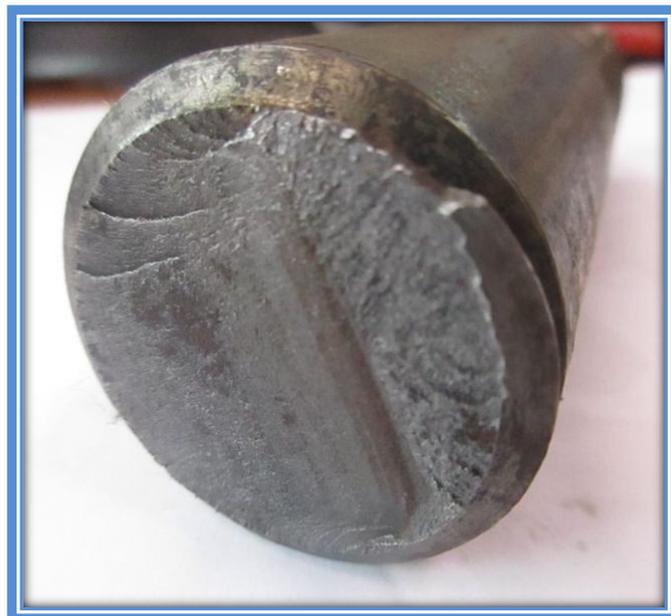
Figura 24 - Superfície de fractura do perno

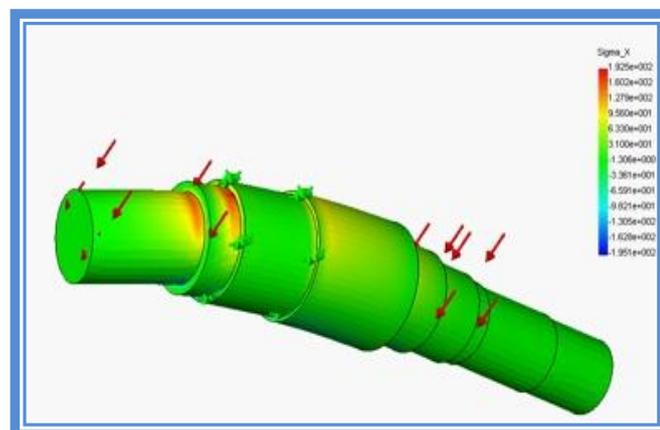
Os casos (C2, C3, C6), estão relacionados com os insuficientes raios de concordância na variação da secção de veios, tal como mencionado na figura 25 (concentração de tensões em variações de secção). Também pode ocorrer em peças (em chapa), quinadas, sendo que devem ser respeitadas as indicações do projecto, mesmo que impliquem algumas transformações processuais ou aquisição de novas ferramentas, pois os custos das correcções de produto serão sempre superiores.

Figura 25 - Análise de elementos finitos de um veio (à flexão), com variações de secção (pmt.usp.br) – Julho / 2018)

No caso da “abertura de caixas” para rolamentos, o raio de concordância deve ser no mínimo, o raio das pistas do rolamento, tal como na quinagem de chapa, o uso de um punção com um ângulo demasiado pequeno irá gerar um vinco bastante pronunciado no interior da dobragem, onde se irão concentrar tensões, assim como uma diminuição da espessura original da chapa (peça), quinada. No futuro, é possível que as tecnologias relacionadas com os processos aditivos de fabricação possam vir a diminuir consideravelmente este conjunto de causas relacionadas com os processos subtrativos (levantamento de aparas).

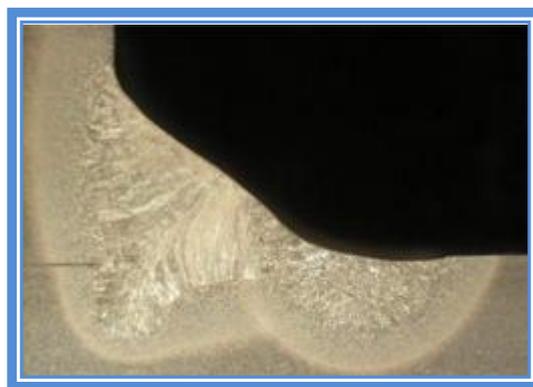
Os cordões de soldadura podem conter alguns defeitos relacionados com muitas variáveis possíveis (processo, matérias, parâmetros de soldadura, etc). Devem existir critérios de aceitação para os vários defeitos possíveis, sendo que existem ainda algumas técnicas para a sua minimização e a consequente recuperação das estruturas em causa. Os poros superficiais devem ser “escavados” e preenchidos com novo cordão, os bordos queimados (se não forem demasiado profundos) podem ser rectificados de maneira a suavizar o declive da “mordedura” para aumentar o fluxo de tensões nas imediações da “perna” (um dos lados) do cordão. Outra técnica utilizada, especialmente quando a exigência da estrutura pode estar em causa, é a refusão (através do processo TIG – “tungsténio gás inerte”, eléctrodo de tungsténio como fonte de calor e neste caso sem metal aditivo), da perna do cordão que apresenta o bordo queimado (Figura 26). Esta consiste no refundimento de parte do cordão e de um dos bordos unidos, aumentando assim a área de ligação entre as peças, como também o raio entre os planos a unir (no caso de uma soldadura de canto). A refusão elimina também os poros, as fissuras e a falta de penetração da “perna” em causa (figura 23). No entanto deve ter-se em conta que uma primeira passagem vai aumentar substancialmente a dureza nas imediações do cordão (zonas afectadas termicamente), o que poderá implicar uma segunda passagem (a 3 ou 4 mm da perna do cordão em causa), que irá “revenir” a martensite formada na primeira passagem. Na projecção de estruturas, deve optar-se por juntas soldadas mais favoráveis (mais resistentes à fadiga), como uma junta “topo a topo”, em vez de uma junta de “canto”, tal como, fazendo uso do cálculo de elementos finitos, colocar as juntas em partes da estrutura onde as tensões nominais sejam menores (caso seja possível).

Figura 26 - Macrografia de um cordão de soldadura com uma "perna" refundida (Sciencedirect – Junho / 2018)

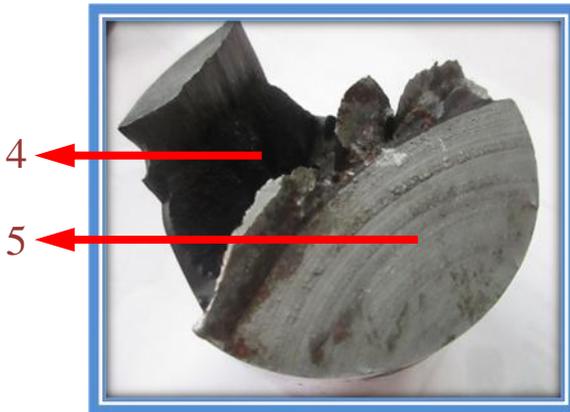
Imagem 3 – Face de fractura com diferentes tipos de textura

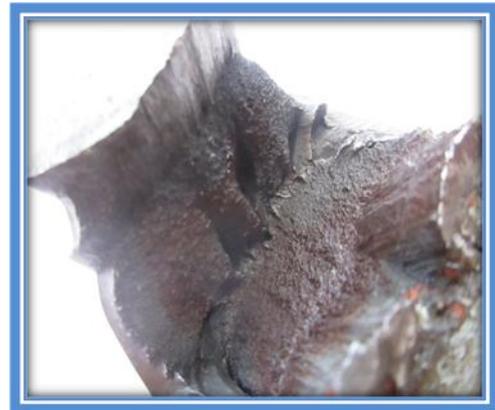
Imagem 4 – Face de fractura - ruptura final

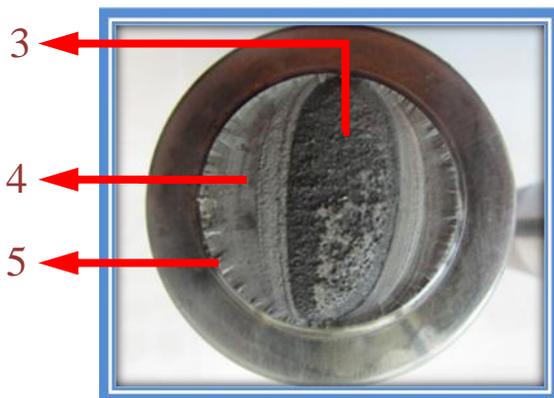
Imagem 8 – Face de fractura (variação de secção)

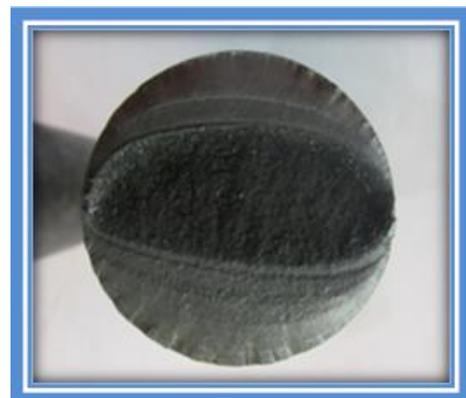
Imagem 9 – Face de fractura da extremidade da manga de eixo

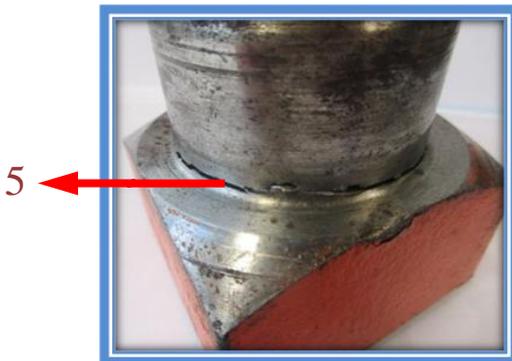
Imagem 13 – Fractura coincidente com o raio de concordância insuficiente

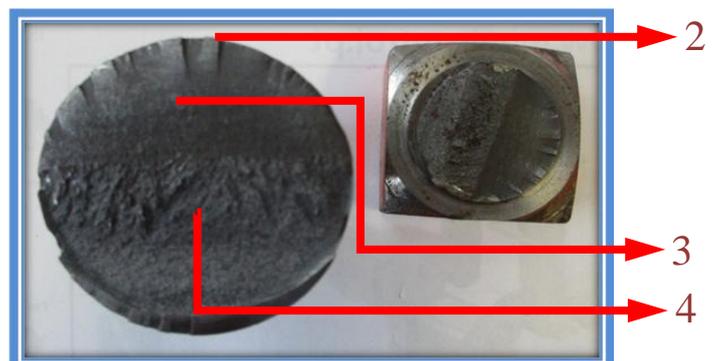
Imagem 14 – As duas faces de fractura resultantes

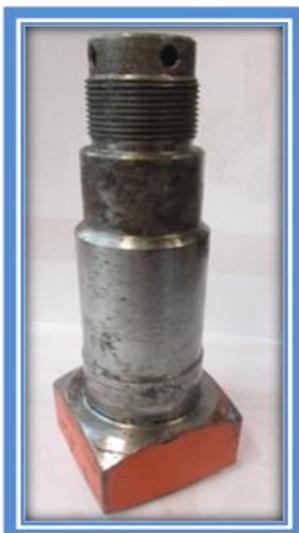
Imagem 15 – Extremidade do eixo fracturado

Na superfície de fractura do eixo, apresentada na figura 15, verifica-se notoriamente os dois tipos de textura resultante da progressão da fractura por fadiga (linhas de paragem e as linhas radiais / nervura) e ainda outra relativa à ruptura abrupta da secção remanescente. Comparando com os modelos da figura 4, depreende-se que estão em causa elevadas tensões nominais, tratando-se de uma flexão unidireccional, sendo o nível de concentração de tensões mediano. A concentração de tensões deve-se neste caso ao raio de concordância entre as secções não ter a dimensão suficiente para permitir um escoamento razoavelmente “fluido” entre as duas cotas. A correcção desta situação passou por aumentar o raio de concordância de 0,8mm para 2 mm, tendo sempre em conta o polimento da superfície do raio.

- 1 – Manga do eixo
- 2 – Linhas radiais / nervuras
- 3 – Área correspondente à fractura por fadiga. Até sensivelmente metade da secção do veio, o que pode traduzir algum sobre dimensionamento
- 4 – Área correspondente à ruptura final
- 5 – Raio de concordância entre a variação de secções

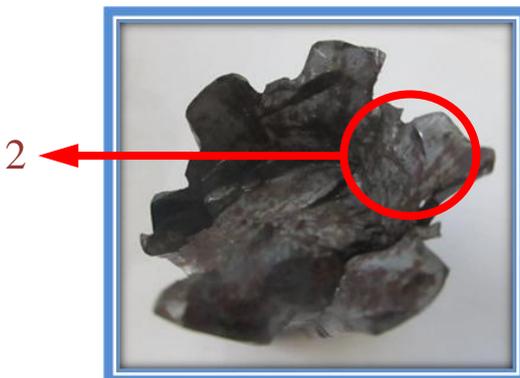
Imagem 18 – Secção do veio fracturado

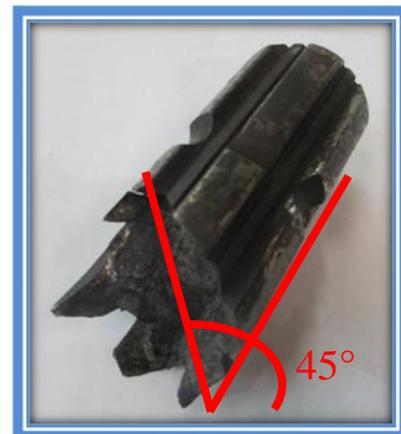
Imagem 19 – Veio fracturado (com um ângulo de fractura de 45 °)

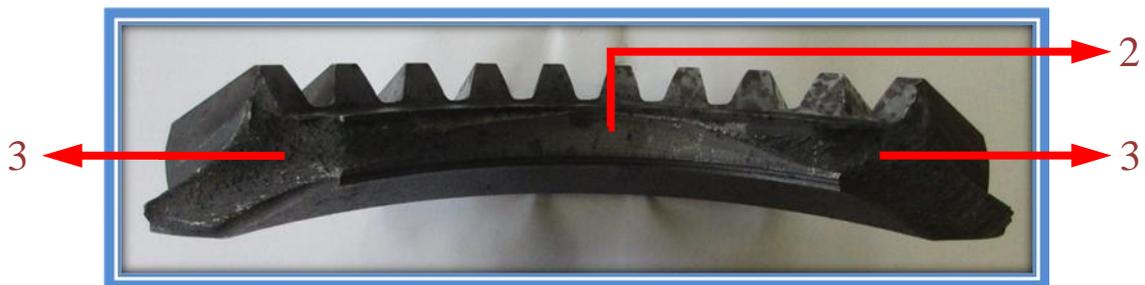
Imagem 22 – Superfície de fractura da roda dentada

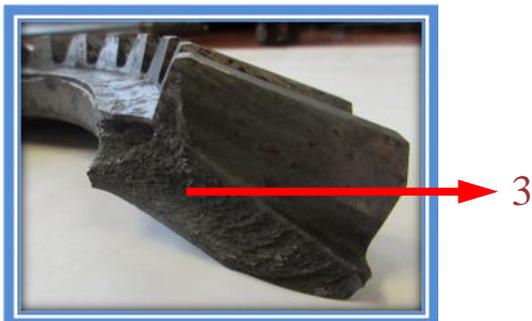
Imagem 23 – Textura da superfície correspondente à fractura final

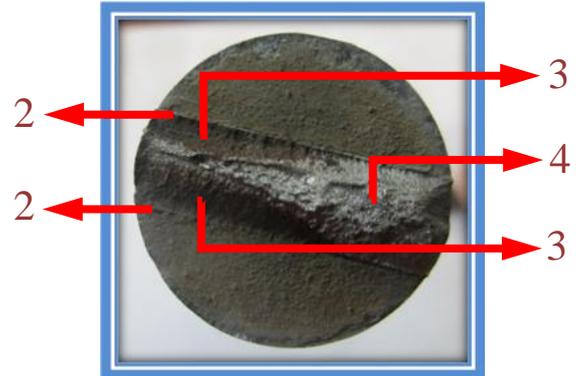
Imagem 25 – Superfície de fractura

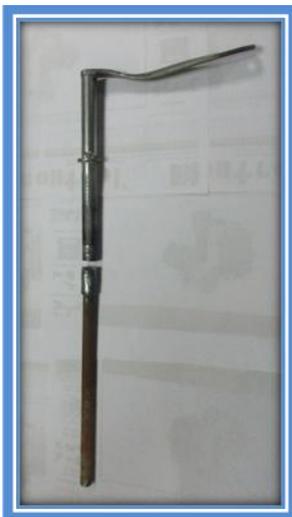
Imagem 27 – Manivela fracturada

Embora a peça esteja um pouco oxidada, a superfície da fractura expressa claramente as duas texturas distintas (a sequência das linhas de paragem e a rotura final). Comparando a fractura com as hipóteses da figura 4, conclui-se que estavam em causa tensões nominais baixas (esforço manual), tratando-se duma flexão alternada, com uma elevada concentração de tensões. As fotos não mostram a parte mais pequena resultante da fractura e a peça consiste na extremidade de um varão que é desbastado (fresagem) de ambos os lados. A fractura ocorre devido à inexistência de um raio de concordância entre as faces perpendiculares. A acção correctiva passou por realizar a operação de fresagem com uma ferramenta que permita a execução de um raio de concordância com cerca de 2 mm, tendo em conta o polimento da superfície. A figura 20, tenta de uma forma comparativa e um pouco vaga (dado as secções em causa não serem as mesmas do exemplo do gráfico), quantificar a redução do factor de concentração de tensões, depois do aumento do raio de concordância.

- 1** – Tambor enrolador do toldo
- 2** – Vértice a 90°, sem raio de concordância
- 3** – Área correspondente à fractura por fadiga
- 4** – Área correspondente à rotura final
- 5** – Conjunto do “tambor” com manivela

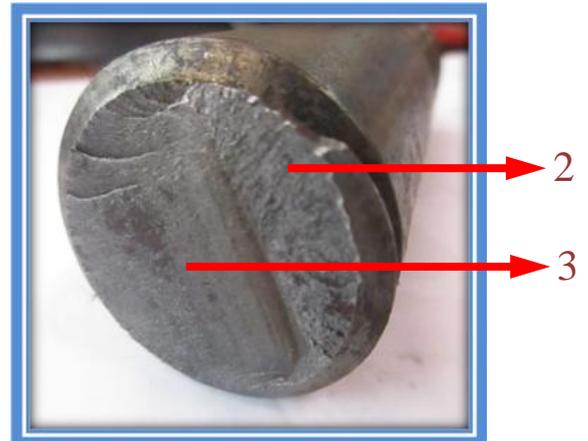
Imagem 29 – Superfície de fractura do perno

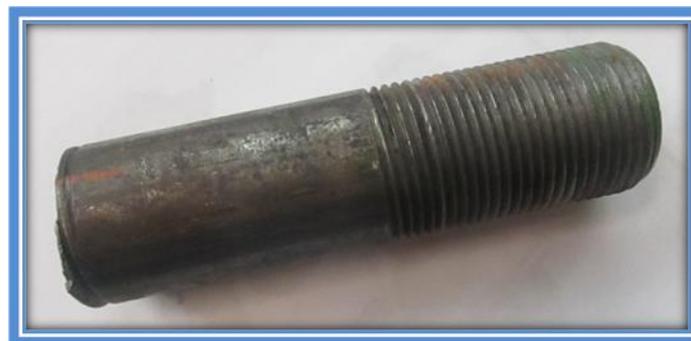
Imagem 30 – Parte do perno fracturado, faltando a extremidade roscada oposta
